第36回

アスベスト情報の開示

安全安心なまちのために

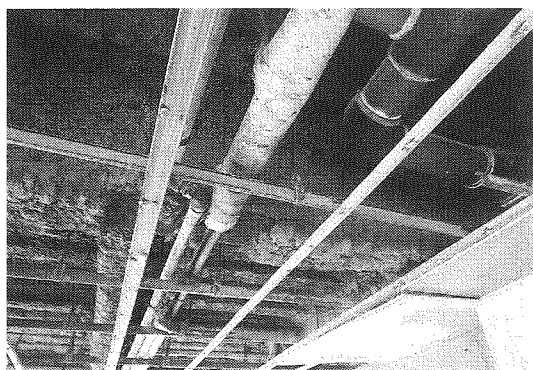
浦安市の住宅街で1棟の集合住宅が目に入った。アパートと思えるその建物は1階がビロティで上階が住戸になっているが、賑わいがなく空き家のように見えた。よく見ると使っている住戸もあり、完全な空き家ではない。しかし1階ビロティの天井は一部剥がれ、全体的に管理が十分でない印象を受ける。

鉄筋コンクリート造りか鉄骨造りか判断できないので、天井裏が露出する部分で確認しようと近づくと、床はデッキプレートで梁は耐火被覆

されていたので鉄骨造りとわかった。あまり見ない鉄骨の耐火被覆を見て勉強になった反面、材料が気になった。かつてアスベストが耐火被覆の材料だったと聞いていたからだ。閑静な住宅街の通学路に面した敷地でアスベストが疑われる部材が無造作に露出していることに、安全性に深く疑問を感じた。

耐火被覆材料が分からない現実がある

今回の建物は新築推定期からアスベストではない可能性が高いが、それが確実でない限り本当の安心はない。管理不十分で飛散が懸念される場合は公的組織が職権で調査し、アスベストではない場合は、その旨を公示する制度を提案したい。
