明海大学 不動産学部

不動産の不思議

第170回

住宅街で違和感を覚えた二段式カーポート

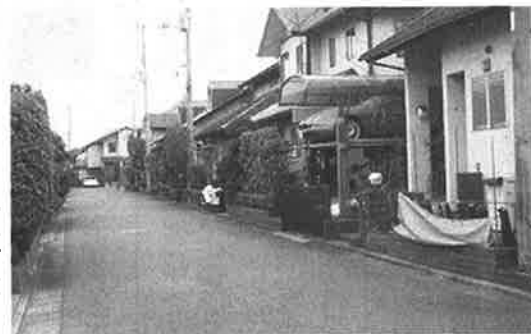
家ごとに生垣があり、屋根の勾配にも統一性がある、お洒落な高級住宅街を歩いていると、二段式カーポートの家があった。カーポートの屋根は越境しそうなほど敷地いっぱい、車の底を下から見上げる点もほかの家では見られない、不思議な光景である(写真)。

住宅街の二段式カーポート

居専用地域で建ぺい率は50%に制限されるが、建ぺい率の順法性は確保できているのか。
第2に、容積率の問題がある。機械式駐車は1台分を床面積15㎡で換算する基準があり、2台で30㎡となる。駐車場は延べ面積の5分の1までは容積率に算入しないが、写真の住宅では5分の1を超えて容積率に加算される可能性があるのではないかと。容積率に対する順法性は確認で

を昇降させる機械式駐車場は、5・5層四方など、一定の広さの前面空地を敷地内に設ける必要がある。敷地いっぱいには配置された昇降型の二段式駐車場は、配置に問題がないか。
第5に、定期点検の問題がある。
第6に、耐久性の問題がある。建物と比較して、露出した鉄骨は耐用年数が短いと思われる。今後、経年が進んでも十分な維持管理がされるのか。鉄骨部分から劣化が進む恐れはないか。

独特の景観の二段式カーポートを不動産学の知識で整理すると、第1に、建ぺい率の問題がある。四隅に支柱があり屋根もあるから、建築面積に入ると思われる。第一種低層住

きているのか。

第3に、耐火性の問題がある。隣地境界線から1階で3層以下、2階で5層以下の範囲は延焼の恐れのある部分で、耐火性の高い建材を使用するなど、延焼を防ぐ建て方が求められる。隣地いっばいに築造した鉄骨が、延焼の恐れのある部分の制限で問題とならないか。

第7に、景観の問題がある。地区計画が定められているが、生垣を撤去して設けた二段式カーポートに景観上の問題はないか。

第4に、配置の問題がある。自動車
