不動産の不思議

第401回

屋根を2つ持つ家

古い隣家をつなげ個性的に

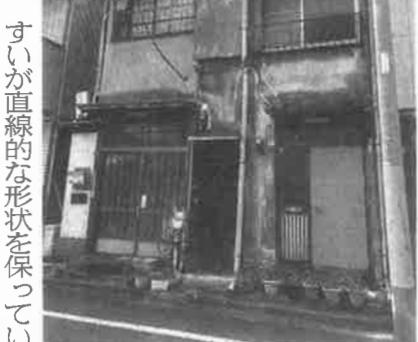
友人と会うために久しぶりに出掛けた際、不思議な建物を見つけた（写真）。木造2階建ての建物で外壁は汚れていてペラッタ

がない。木製建具もあるから古い建物である。アパートが多い地域だが、周りの建物とは造りが異なる。不思議な点を整理した。

1つ目は、入り口が3つあることだ。右に少しきれいな開き戸、中央に古びた開き戸、左には引き違いの

がある。中央の堅樋で排水するが、合理的な屋根形状とはいえない。

3つ目は、混沌とした外観だ。屋根が2つあり、左右の色やデザインが異なることから、元は別々の家だったようだ。しかし、左右の境界を示すはずの屋根の谷の部分が、戸袋や入り口の中心線上にあるなど、明確な区分線がない。開口部など立

面の構成要素に統一感がなくバラバラ

入り口がある。広くない家の間口がすべて出入口で、特に、右は親子扉になっている。左右の入り口前に植木鉢が置かれ、中央の入り口のみ使われているようだ。

2つ目は、屋根のかけ方だ。雨漏りを防ぐことや工事費を安くする観点から、1棟の建物の屋根は1つにすることが基本だが、2つの切妻屋根が付いている。降水時に中央の谷部分に雨がたまり、雨漏りの恐れ

不思議がいっぱいの住宅だが、どうやら、片方の家の持ち主が隣家を買い取り、合体工事をしたようだ。左右の家の隣に最も近い母屋の間の水平距離が半間程度

別々の住宅を一つにした個性的な外観

あることから、2軒の隙間だった部分を利用して、中央の入り口や戸袋を増設したのだろう。今流行のリノベーションをしたことが、古い建物が現役で残っていることにつながっている。建物は昭和のレトロ感がある。特に、コンパクトでリズム感のある屋根や開口部の上の霧よけはチャーミングで、希少性が高い。霧よけは見付け寸法が小さく変形しや
